# Defekter Abwasserkanal unterspülte Straße in Eisenberg

Voll gesperrt worden ist gestern ab dem frühen Nachmittag die Klosterlausnitzer Straße in Eisenberg. Dort klaffte ein Loch in der Fahrbahn.

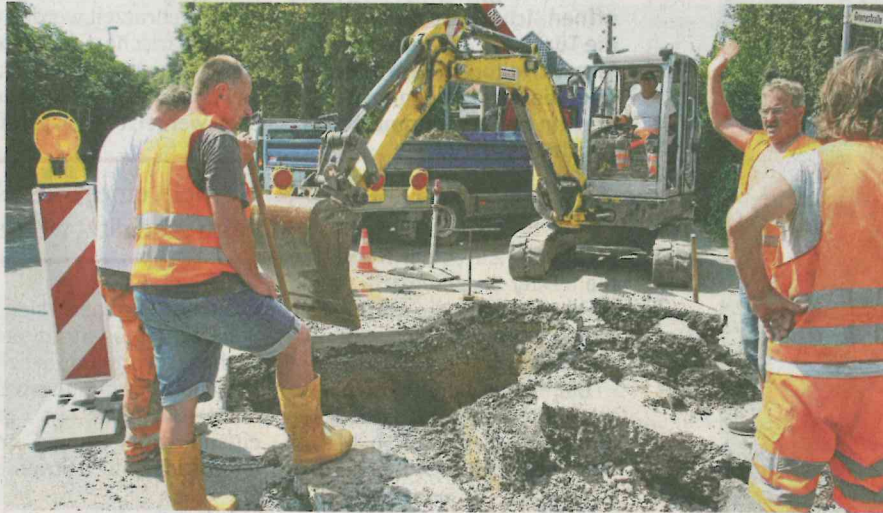
In der Klosterlausnitzer Straße in Eisenberg sollte auf der rechten Fahrbahnseite stadtauswärts auf der Höhe des Abzweiges in die Grenzstraße lediglich ein abgesenktes Stück Straße repariert werden. Als die Bauarbeiter die Straßendecke öffneten, stießen sie allerdings auf ein etwa drei mal vier Meter großes und circa zwei Meter tiefes Loch. Dort, wo sich die Fahrbahn abgesenkt hatte, war die Straße völlig unterspült, infor-

Auf eine Unterspülung stießen gestern Bauarbeiter bei einer Straßenreparatur in Eisenberg. Mehr Fotos unter: [www.otz.de](http://www.otz.de) Foto: Ute Flamich

che der weggespülten Erde sei ein defekter Abwasserkanal gewesen, sagte Frank Puschendorf vom Trinkwasserzweckverband. Die Strabag in Hermsdorf sei mit den Tiefbauarbeiten beauftragt worden, die Montage habe der Zweckverband selbst übernommen, so Puschendorf. Noch gestern sei die Reparatur des defekten Abwasserkanals erfolgt. „Heute und morgen erfolgt dann noch der Straßenbau.“
